# 宁河现代产业区某项目“12·16” 一般高处坠落事故调查报告

宁河区人民政府事故调查组

2025 年 4 月 14 日

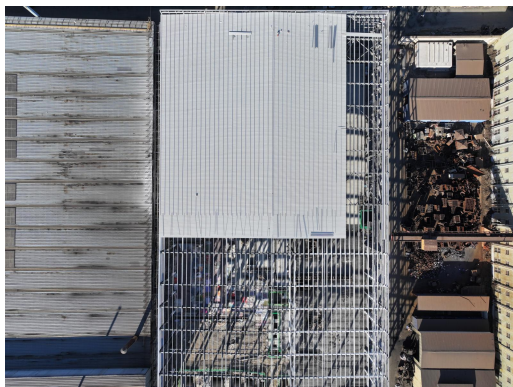
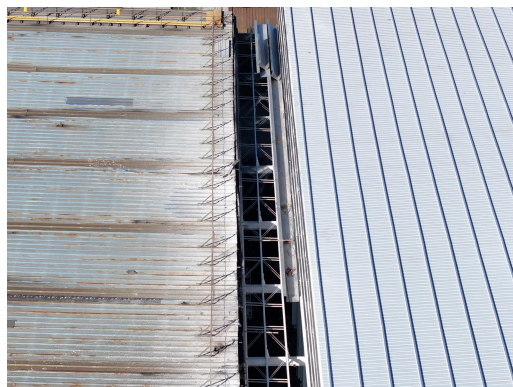
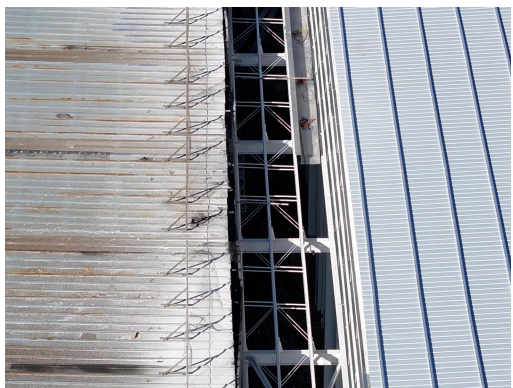
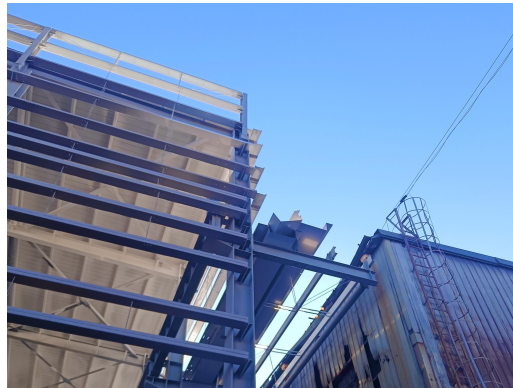
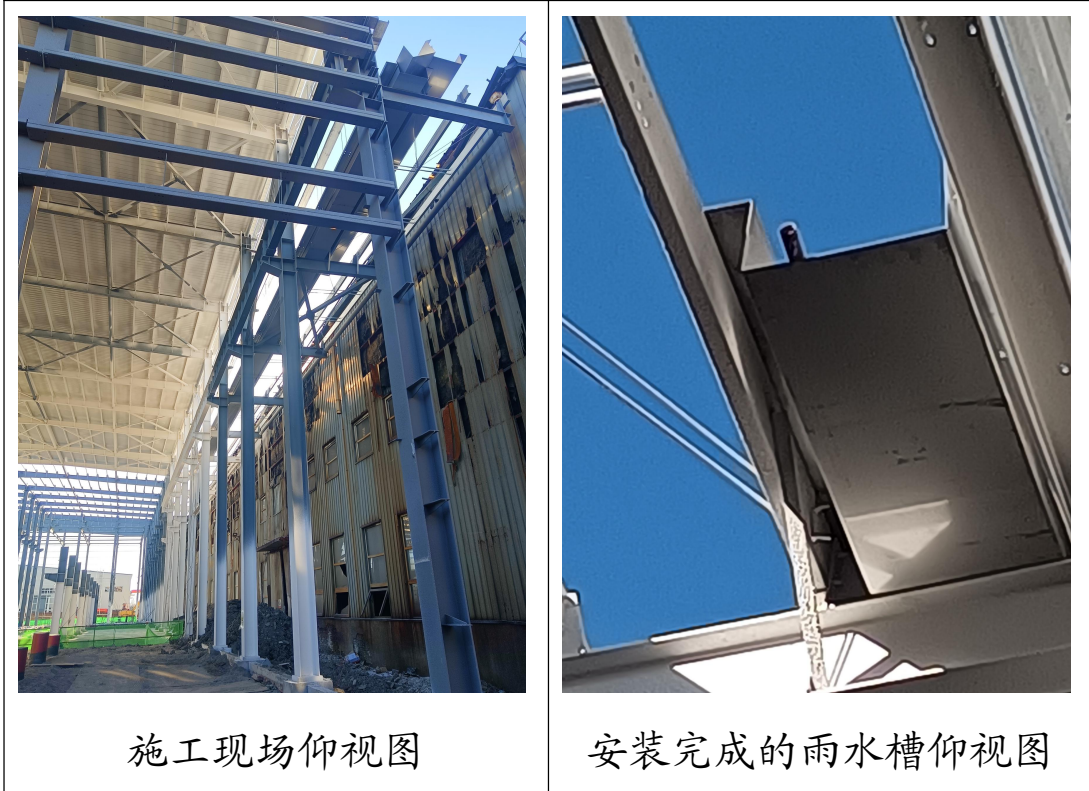
组图 1

事故发生作业项目为雨水槽安装作业，具体流程为：三名工人在地面将两节短雨水槽焊接成一节，然后用吊车将焊接完成的长雨水槽（以下简称“雨水槽”）吊到房顶。工人上到房顶，顺着厂房边缘，一节一节向前推雨水槽，将其从靠近厂房的一侧向前推拉到一定位置，再向厂房外侧的方向推，推到从外侧数第3根檩条，卡住雨水槽外侧突出边的位置，与之前安装的雨水槽对齐后，进行焊接作业。相关情况见组图1。

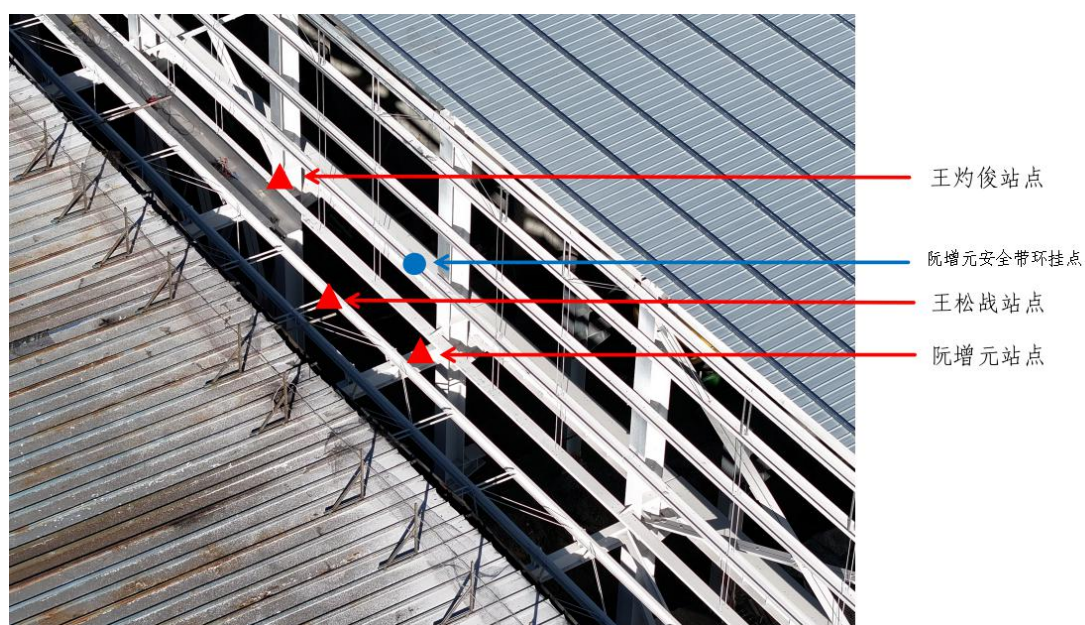
图 1

15 时 10 分许，已安装完成 3 节雨水槽，准备安装第 4 节雨水槽。此时王某丙站在第 6 根横梁、第 6 根立柱旁，王某戊站在第 6 根横梁与第 7 根横梁之间，靠近第 7 根横梁、从外侧数第 3 根檩条位置，当时阮某某在最前端，站在第 7 根横梁、第 7 根立柱旁，如图 1。

三人均佩戴了安全带，阮某某所佩戴安全带为三点式安全带，安全带两个挂钩互相咬合，保险绳形成圆圈，环挂在厂房侧

面从下往上数第 1 根墙檩上，在第 6 根与第 7 根立柱，靠近第 7 根立柱的位置，如图 1、图 2。

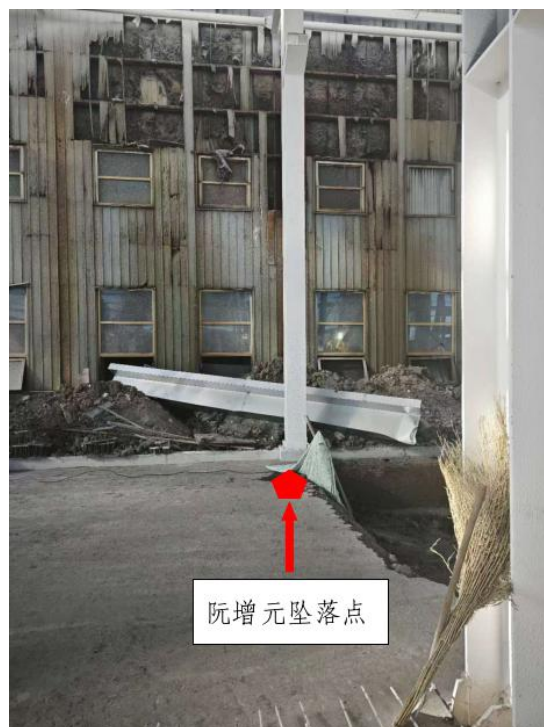
图 3

三人在推拉雨水槽时，雨水槽未能卡住檩条，突然掉落，将阮某某带倒坠落，雨水槽锐利的边缘将阮某某所佩戴的安全带的保险绳割断，导致其从高处坠落到新建加工车间西北门南 36 米处，如图 3。

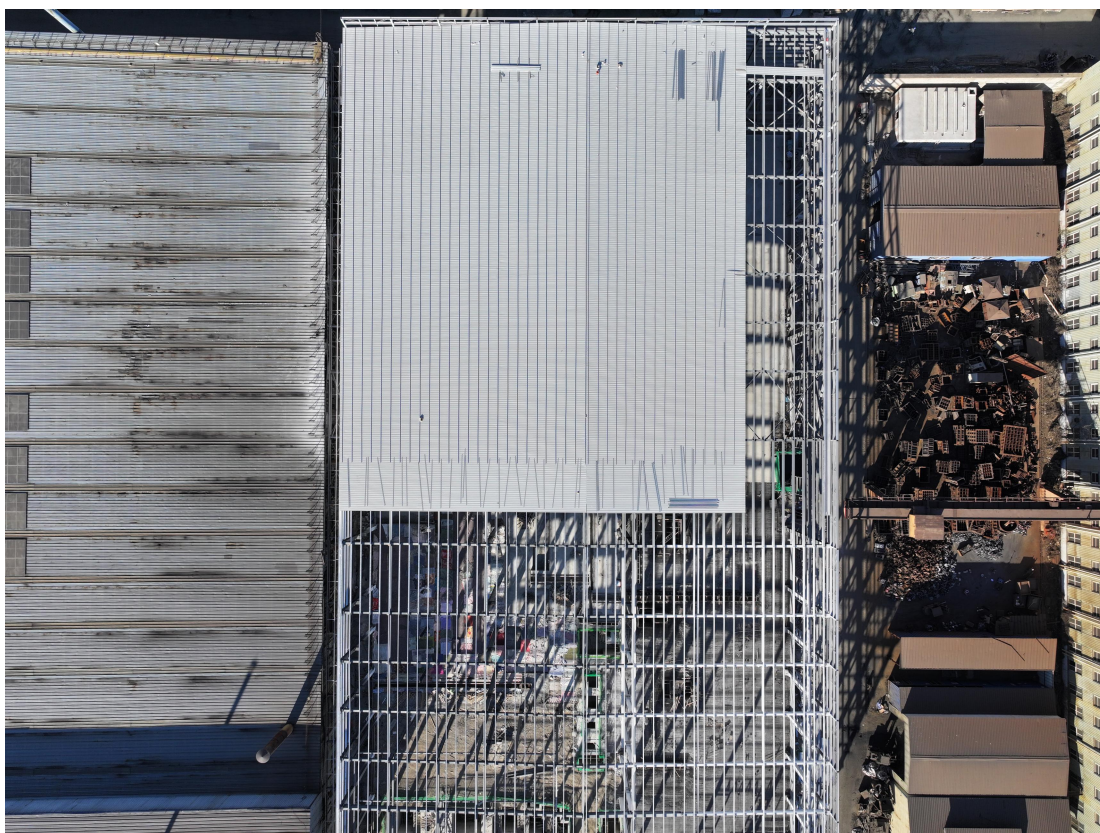
图 4

新建加工车间位于老车间东北侧，车间长 115 米，宽 63.62 米，如图 4。

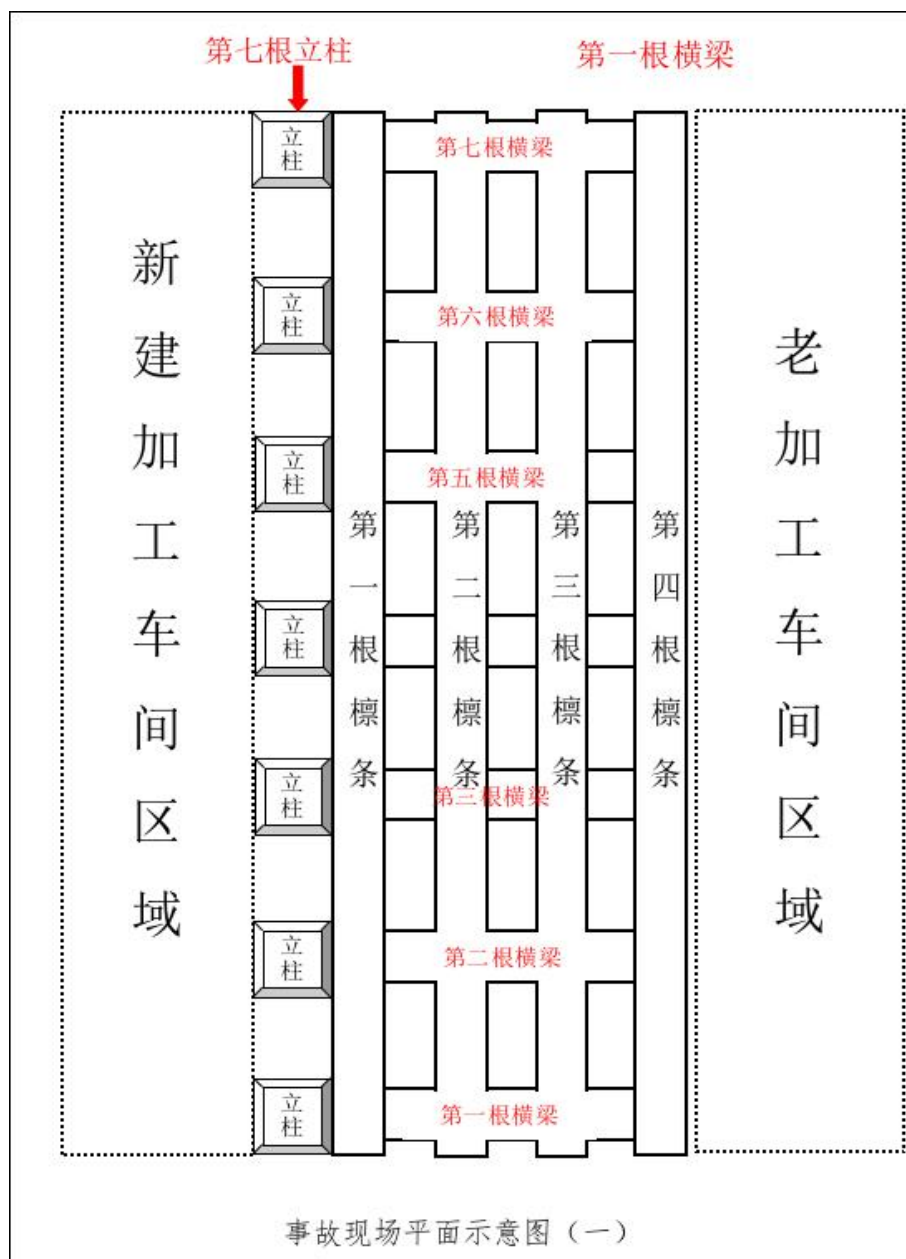
图 5

房屋结构立柱跨度 6 米，高度 12.4 米，事发地点局部结构鸟瞰如图 5。

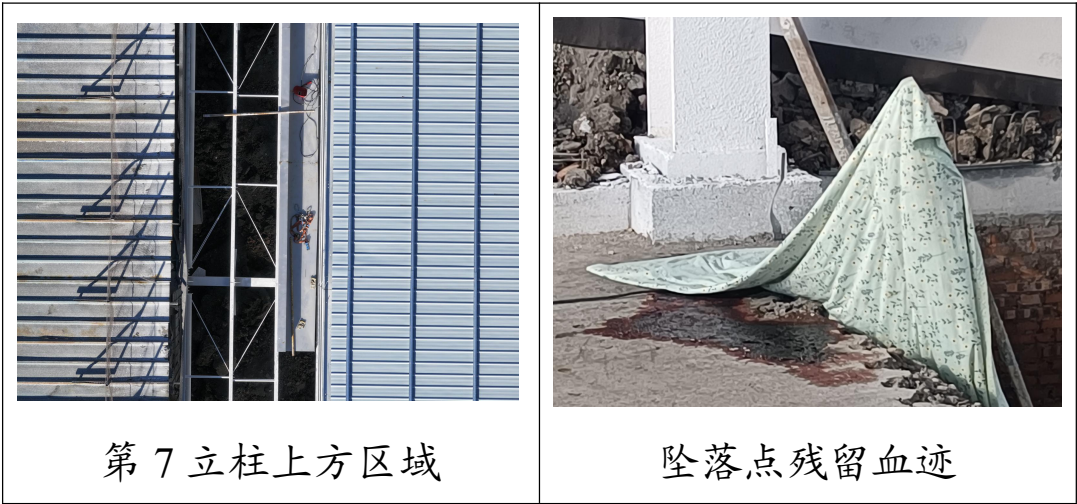
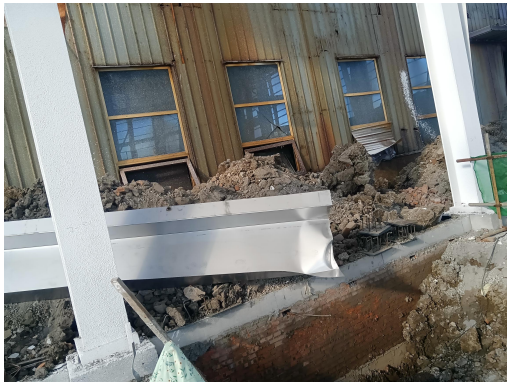
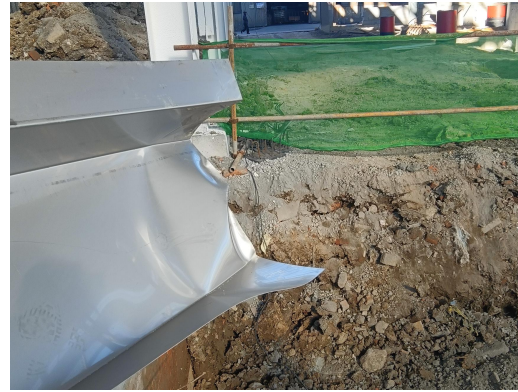
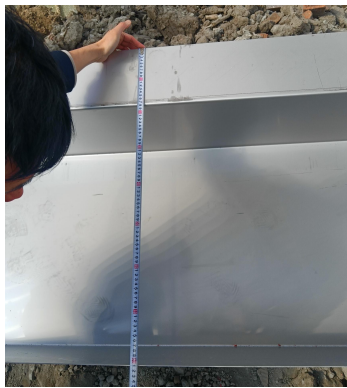
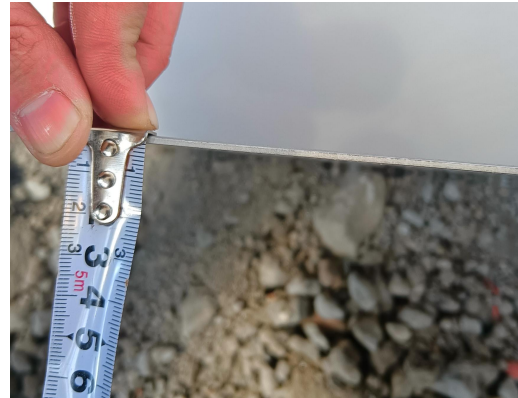
组图 2

新建加工车间西北门东南 36 米处，第 7 根立柱处有血迹，血迹近点距离该立柱 600mm，远点 2200mm，血渍流长 1900mm。血迹西北方有一地坑，血迹上有双大钩保险绳被割断的橙色安全带一副，被割断的双大钩于血迹东南向 3000mm 处，旁有一蓝色

安全帽。该立柱外有一“U”型雨水槽，上方的“工”型横梁下端有一黑色保暖耳罩，此横梁由西北向东南向为第 7 根，距地 12.4 米。血迹上方有已安装完成的雨水槽，槽内有焊枪一把、焊接面罩一副、安全带一个、白色手套一双，如组图 2。

掉落的雨水槽：长 8000mm，由两根 4000mm 的短雨水槽焊接而成，在“U”型顶端一侧有呈 90 度直角平面突出，约 180mm。雨水槽外宽 810 mm，内宽 630 mm，槽深 340 mm，雨水槽壁厚 2 mm，边缘锐利，如组图 2。

事故发生的直接原因是掉落的雨水槽将阮某某带倒悬空，雨水槽边缘随即将其身上的安全带保险绳割断，导致其从高空坠落，造成重型颅脑损伤，致其死亡。

二是安全施工措施落实不到位，某建筑公司未根据雨水槽安装作业的特点及作业现场周边环境情况，在施工作业现场悬挂安全网，导致相应的安全施工措施缺失<sup>[2]</sup>。

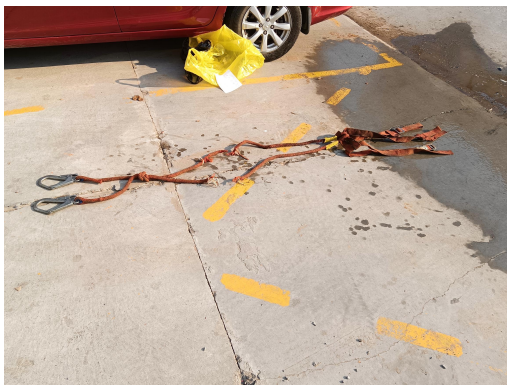
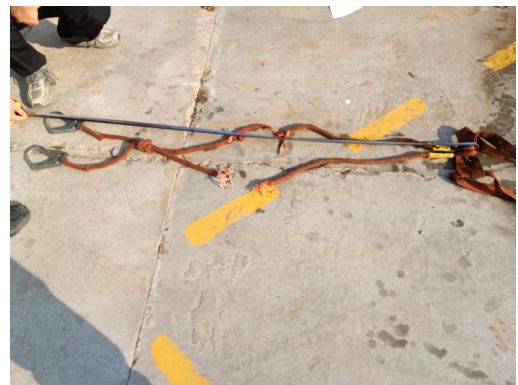
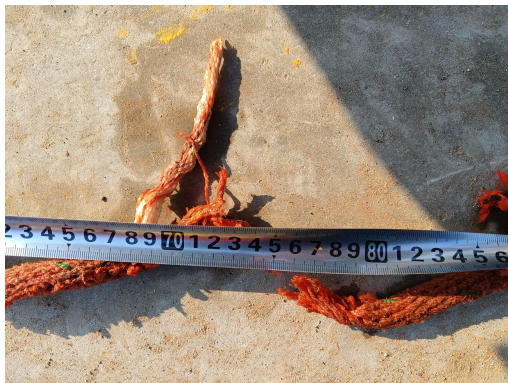
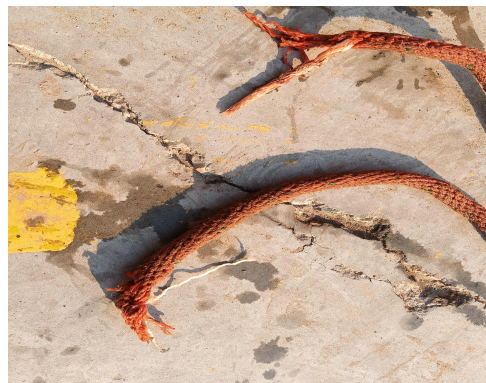
被割断的安全带：安全绳直径 $\phi 16$  mm，为 10 股 1 捻制作方式，外部红色 10 股为锦纶材质，内部白色 1 捻为尼龙材质；安全带总长度 1800 mm，割断节与挂钩长度为 900 mm，割断节与中心点长度为 800 mm，背带与中心点长度为 800 mm，如组图 2。
